**Plan directeur en environnement**

**Lac-des-Seize-Îles**

Municipalité de Lac-des-Seize-Îles, Québec

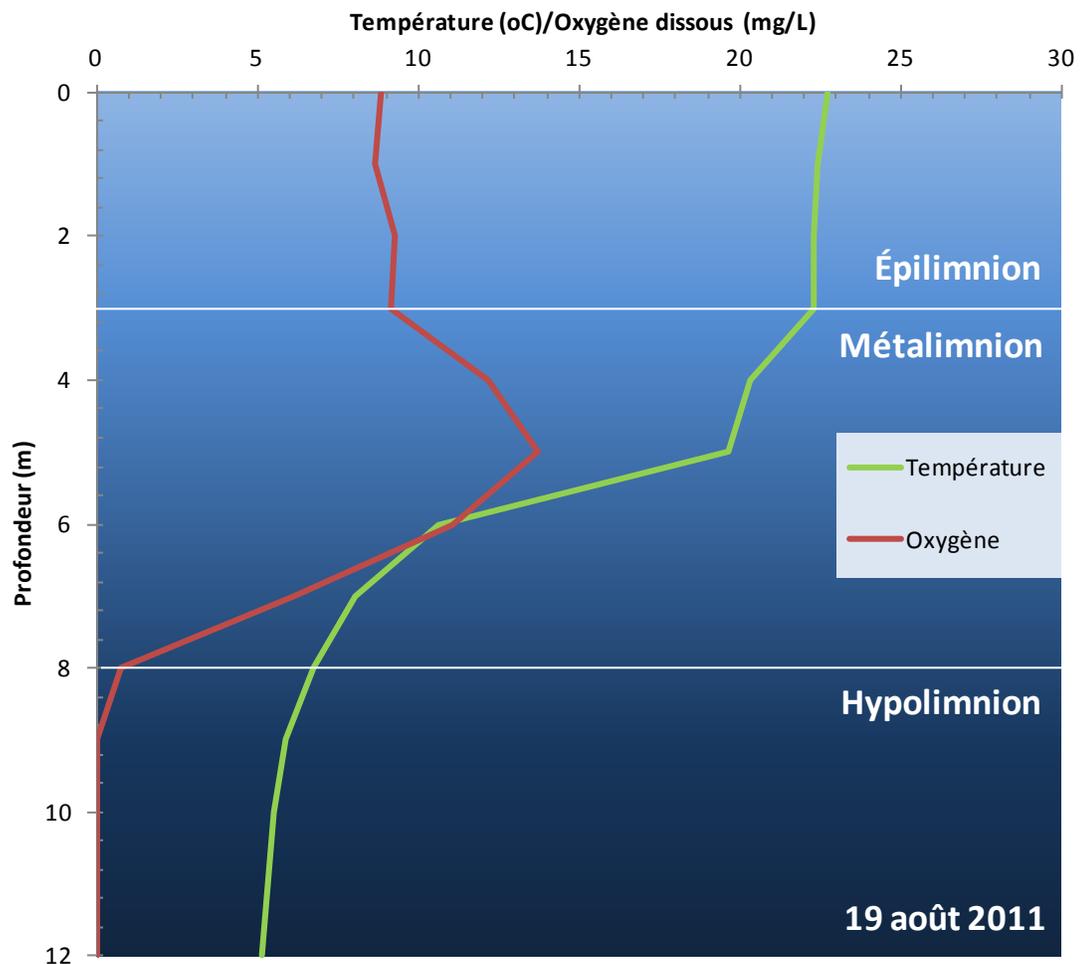
**Figure 1. Profil de température et d'oxygène dissous du lac Wonish, été 2011**

Ce profil de température indique qu'une stratification thermique survient en été dans le lac Wonish.

La fosse du lac Wonish n'est cependant pas bien oxygénée jusqu'au fond. Une zone d'anoxie apparaît à partir de 8 m.

Afin d'obtenir un bon portrait de la stratification et de l'oxygénation du lac Wonish, un profil de la température et de l'oxygène dissous a été effectué dans la fosse du lac en 2011 (Figure 1 et Carte 7).

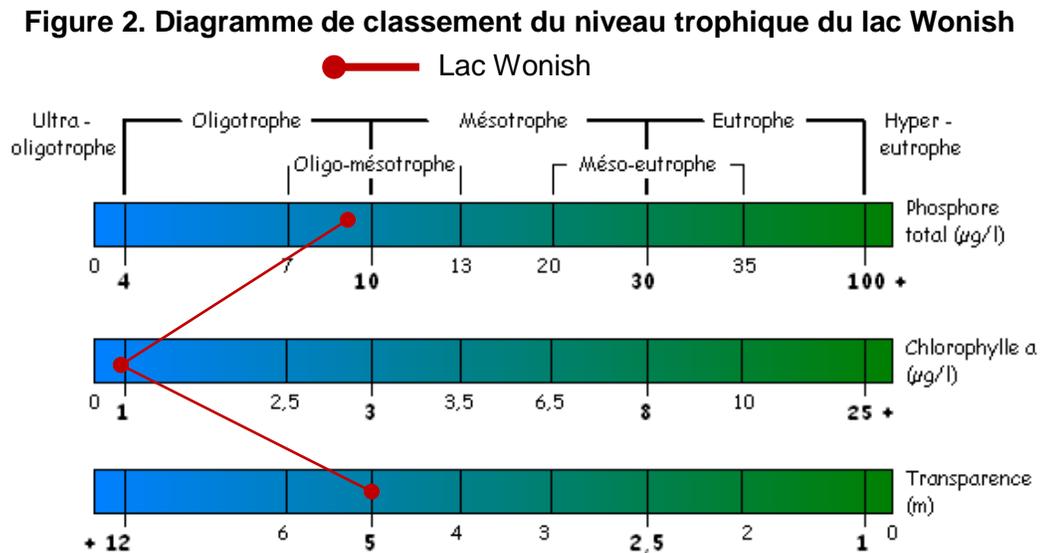
Afin de déterminer le niveau trophique du lac Wonish, la méthode du MDDEP a été utilisée. La méthode du MDDEP consiste à comparer le résultat obtenu pour la transparence, la chlorophylle-a et le phosphore total avec le diagramme présenté à la Figure 2. Le Tableau 6 en présente les résultats.

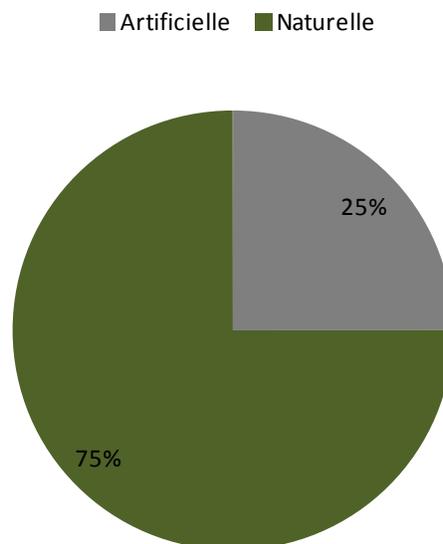
**Figure 3. État des rives du lac Wonish**

La végétation riveraine jouant un rôle vital dans la protection d'un lac, la municipalité possède une base de données contenant l'état de la rive de chacune des propriétés riveraines. Seulement 4 propriétés sont riveraines au lac Wonish, même si une partie de la rive d'une de ces propriétés est artificielle, la presque totalité des rives du lac Wonish sont à l'état naturel (Figure 3). On n'y retrouve d'ailleurs que 2 quais et aucun muret ou «boat house».

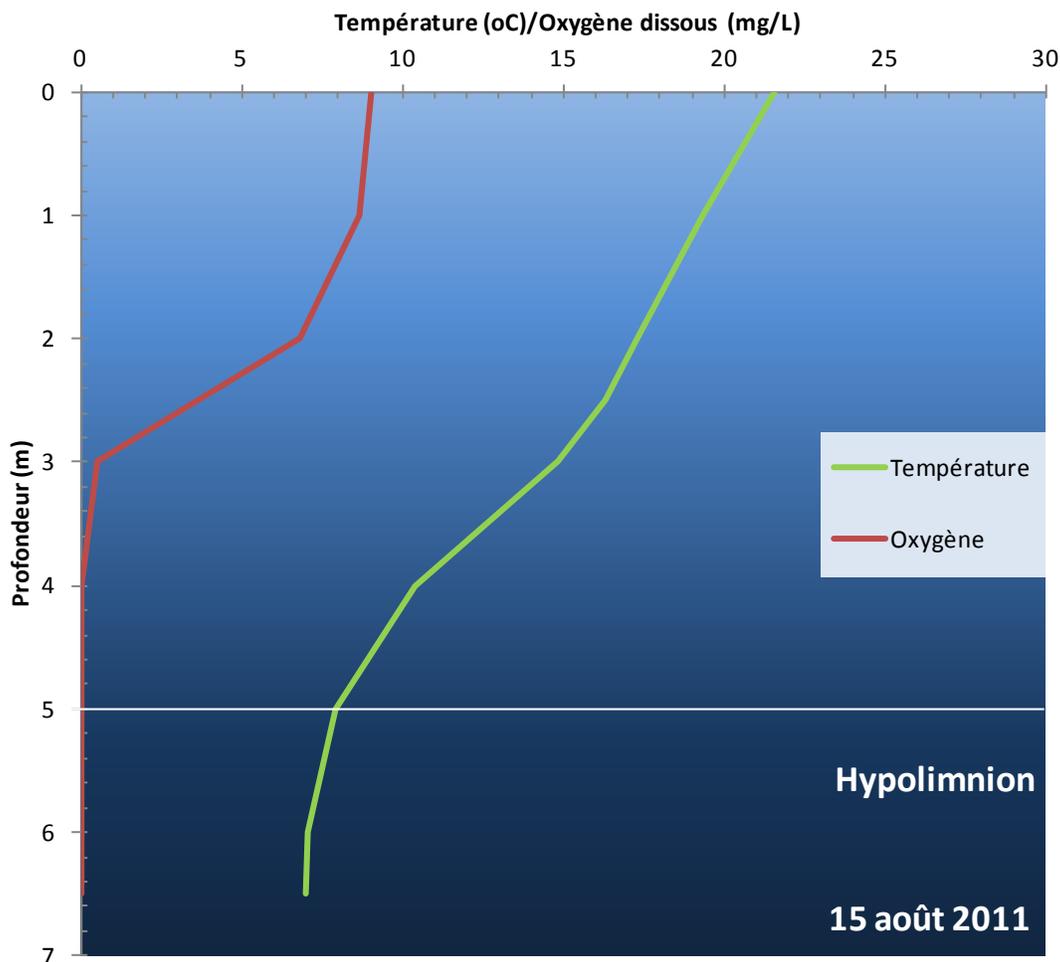
**Figure 4. Profil de température et d'oxygène dissous du lac du Grand Héron, été 2011**

Selon le seul profil de température et d'oxygène réalisé dans le lac du Grand Héron, une stratification thermique incomplète se forme en été dans ce dernier. En effet, la température diminue graduellement de la surface jusqu'à environ 5 m de profondeur, après quoi elle se stabilise jusqu'au fond. Cette situation est relativement normale pour les lacs peu profonds où l'action des vagues peut brasser la presque totalité de la colonne d'eau.

La fosse du lac du Grand Héron n'est pas bien oxygénée jusqu'au fond. Le profil réalisé en 2011 a montré que seuls les deux premiers mètres sont bien oxygénés en été et qu'une anoxie presque complète apparaît dès le troisième mètre de profondeur.

Afin d'obtenir un bon portrait de la stratification et de l'oxygénation du lac du Grand Héron, un profil de la température et de l'oxygène dissous a été effectué dans la fosse du lac en 2011 (Figure 4 et Carte 10).

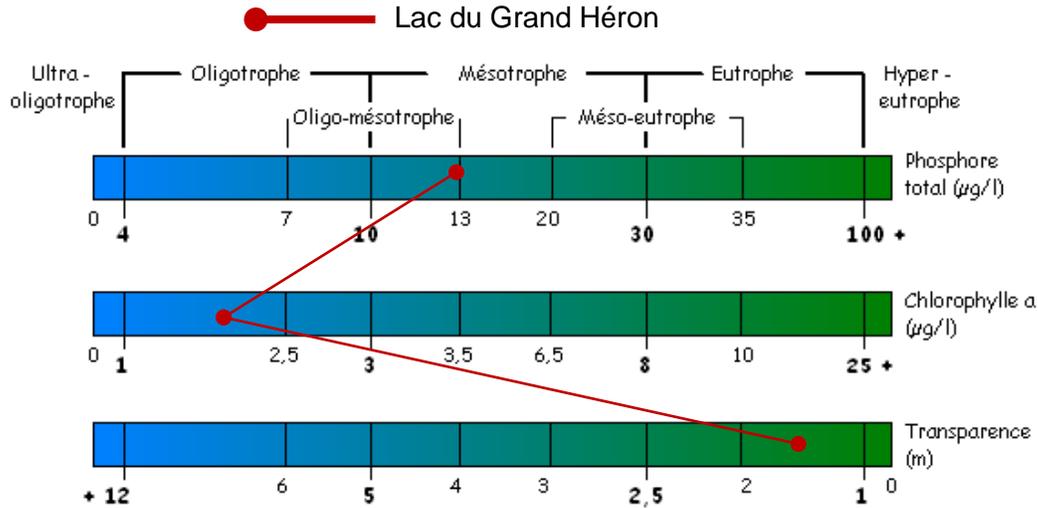
Figure 5. Diagramme de classement du niveau trophique du lac du Grand Héron

Afin de déterminer le niveau trophique du lac du Grand Héron, la méthode du MDDEP a été utilisée. La méthode du MDDEP consiste à comparer le résultat obtenu pour la transparence, la chlorophylle-a et le phosphore total avec le diagramme présenté à la Figure 5. Le Tableau 7 présente les résultats.

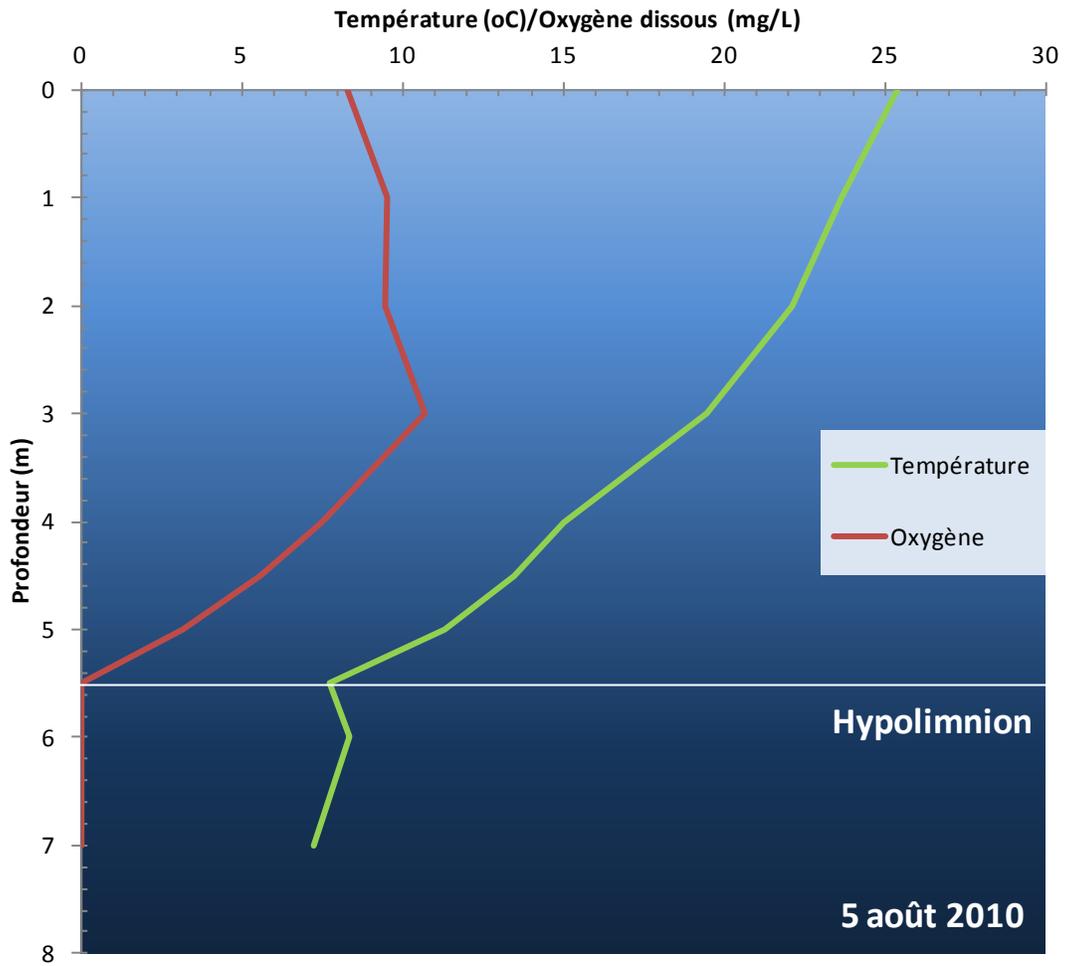
Figure 7. Profil de température et d'oxygène dissous de la Baie des Sœurs, été 2010

Il ne semble pas se former une stratification thermique complète et permanente dans la Baie des Sœurs en été. La température diminue plus ou moins constamment de la surface aux derniers mètres. Cette situation est relativement normale pour les lacs peu profonds où l'action des vagues peut brasser la presque totalité de la colonne d'eau.

La fosse de la baie des Sœurs n'est pas bien oxygénée jusqu'au fond. Les profils réalisés en 2010 et 2011 ont montré qu'une zone d'anoxie apparaît en été aux alentours de 5 m de profondeur.

Afin d'obtenir un bon portrait de la stratification et de l'oxygénation de la Baie des Sœurs, des profils de la température et de l'oxygène dissous ont été effectués dans la fosse du lac en 2010 et 2011 (Figure 7 et Figure 8).

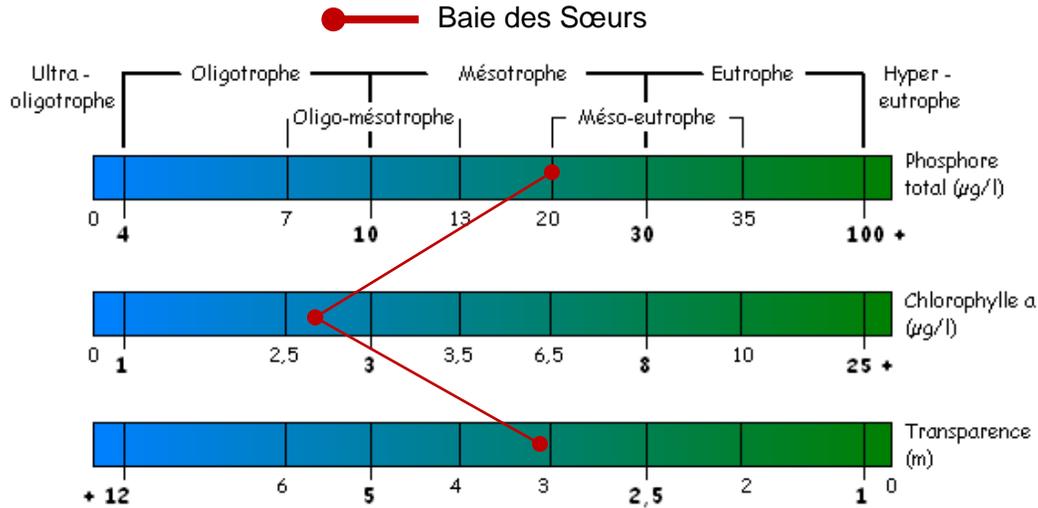
Figure 9. Diagramme de classement du niveau trophique de la Baie des Sœurs

Afin de déterminer le niveau trophique de la Baie des Sœurs, la méthode du MDDEP a été utilisée. La méthode du MDDEP consiste à comparer le résultat obtenu pour la transparence, la chlorophylle-a et le phosphore total avec le diagramme présenté à la Figure 9. Le Tableau 11 présente les résultats.

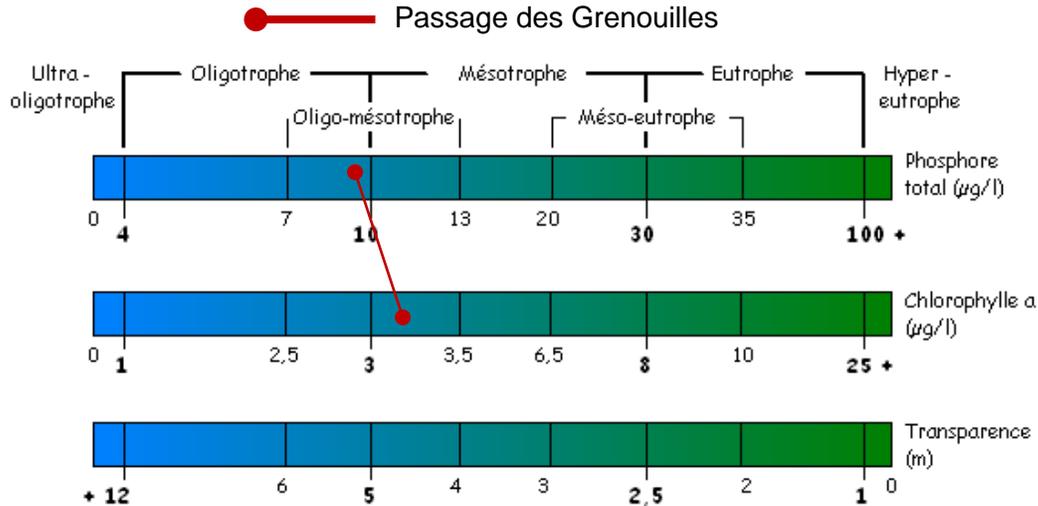
Figure 11. Diagramme de classement du niveau trophique du Passage des Grenouilles

Afin de déterminer le niveau trophique du Passage des Grenouilles, la méthode du MDDEP a été utilisée (Figure 11). Le Tableau 14 présente les résultats.

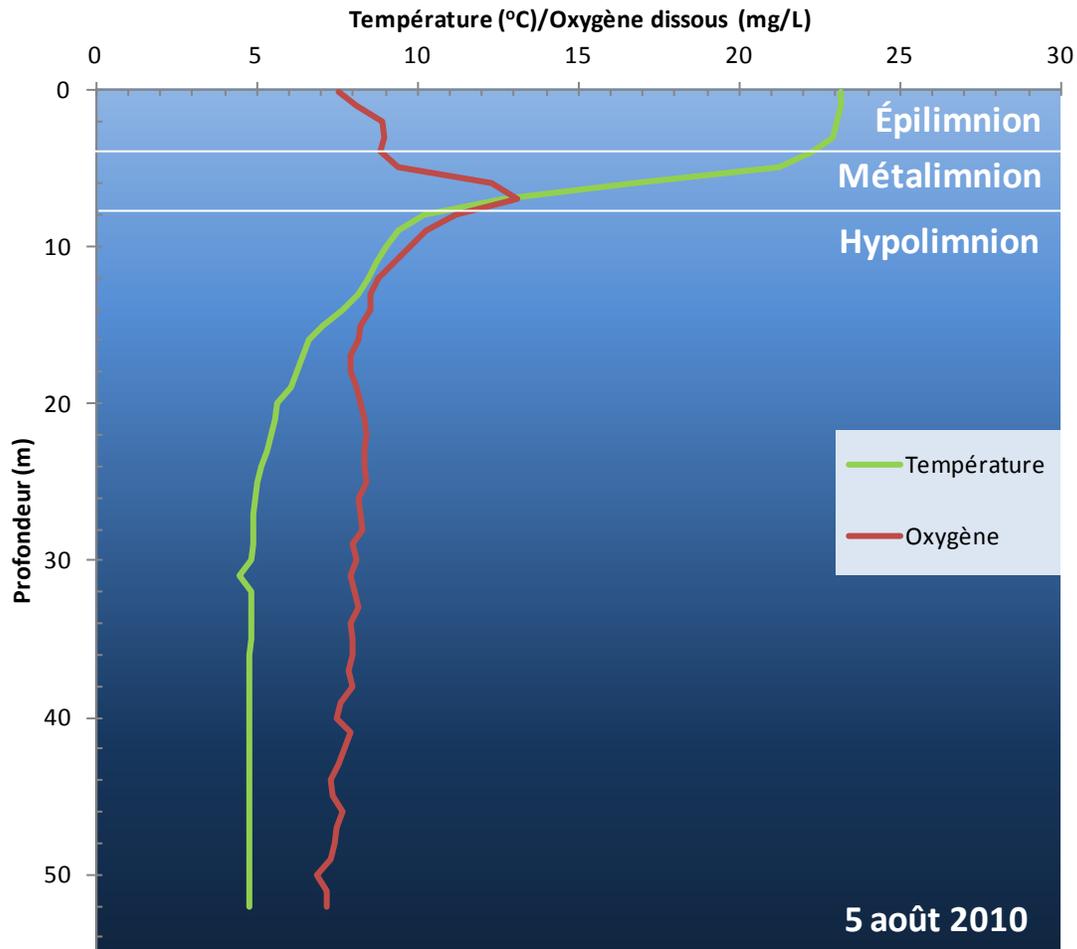
Figure 13. Profil de température et d'oxygène dissous du lac des Seize-Îles, été 2010

Ces résultats indiquent qu'une stratification thermique survient en été dans le lac des Seize-Îles et que la fosse du lac est bien oxygénée jusqu'au fond.

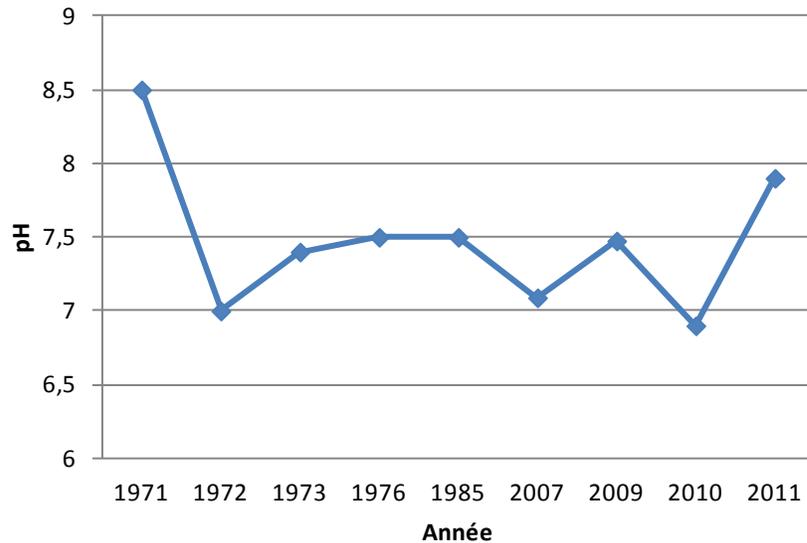
**Figure 15. Évolution du pH à la surface du lac des Seize-Îles**

Les profils de pH réalisés en 2010 et 2011 dans les fosses du lac indiquent que le pH variait légèrement de la surface (6,8 et 7,9) au fond (7,0 et 6,7). Ces mesures de pH étant toutes supérieures à 6,5, le lac des Seize-Îles ne semble pas souffrir d'un problème d'acidification sur toute la colonne d'eau.

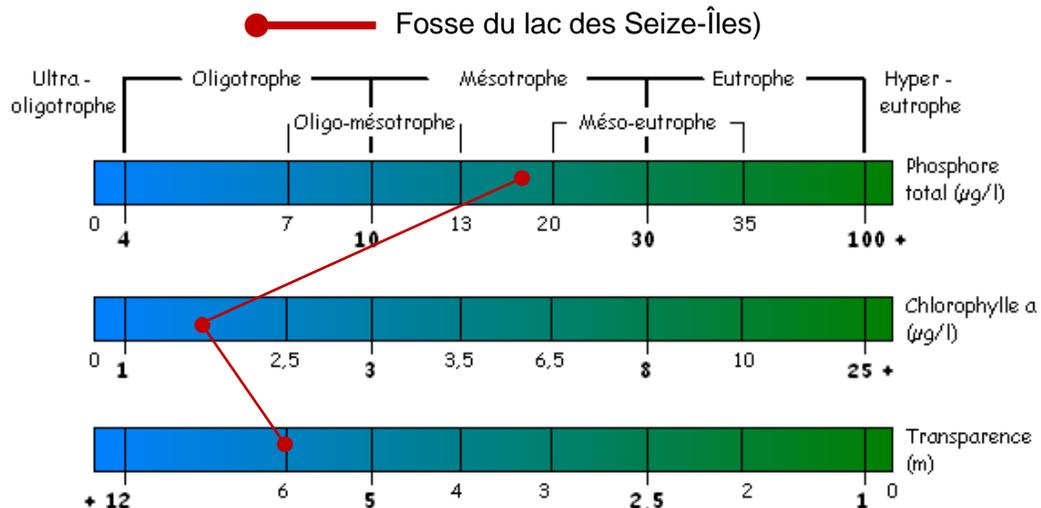
**Figure 16. Diagramme de classement du niveau trophique du lac des Seize-Îles**

Afin de déterminer le niveau trophique du lac des Seize-Îles, la méthode du MDDEP a été utilisée (Figure 16 et Tableau 17).

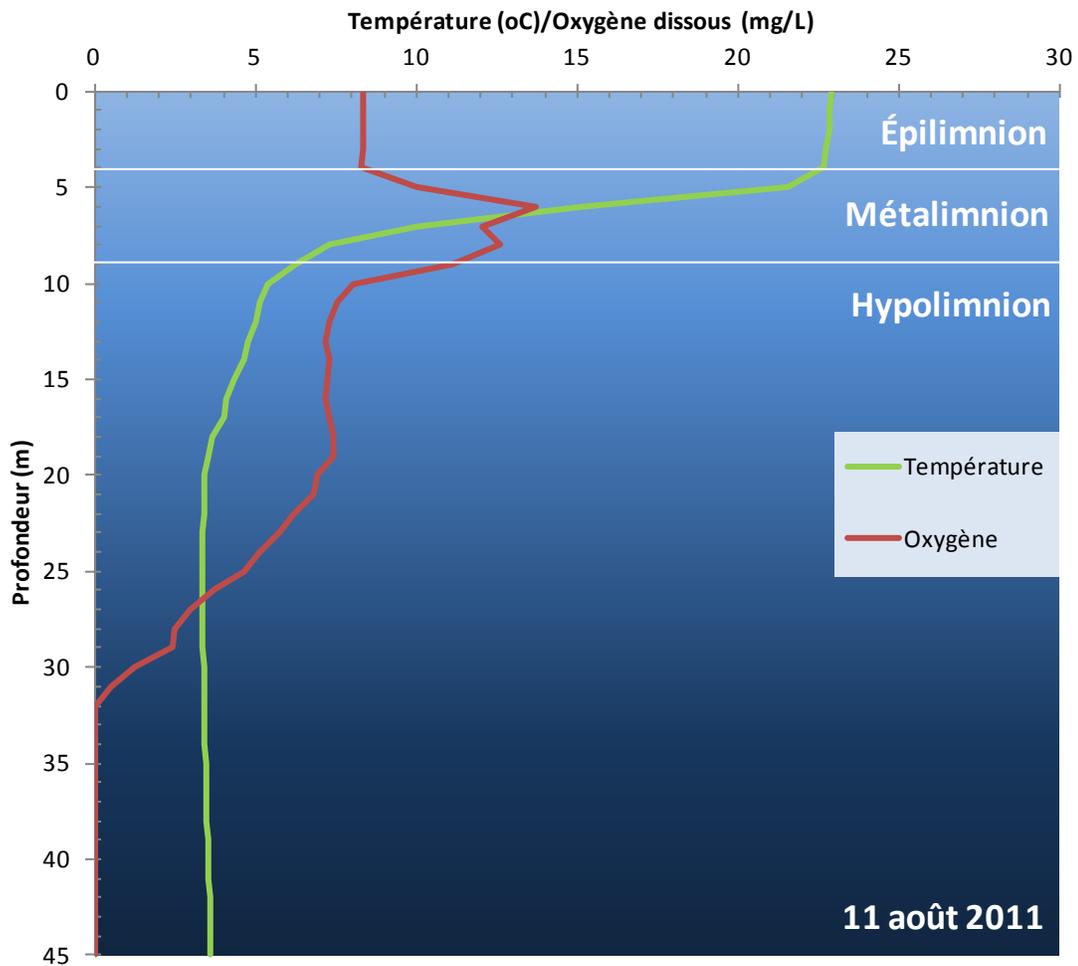
**Figure 18. Profil de température et d'oxygène dissous du lac Laurel, été 2011**

Ce profil de température indique qu'une stratification thermique survient en été dans le lac Laurel.

La fosse du lac Laurel n'est cependant pas bien oxygénée jusqu'au fond. Une zone d'anoxie apparaît à partir de 32 m.

Afin d'obtenir un bon portrait de la stratification et de l'oxygénation du lac Laurel, un profil de la température et de l'oxygène dissous a été effectué dans la fosse du lac en 2011 (Figure 18).

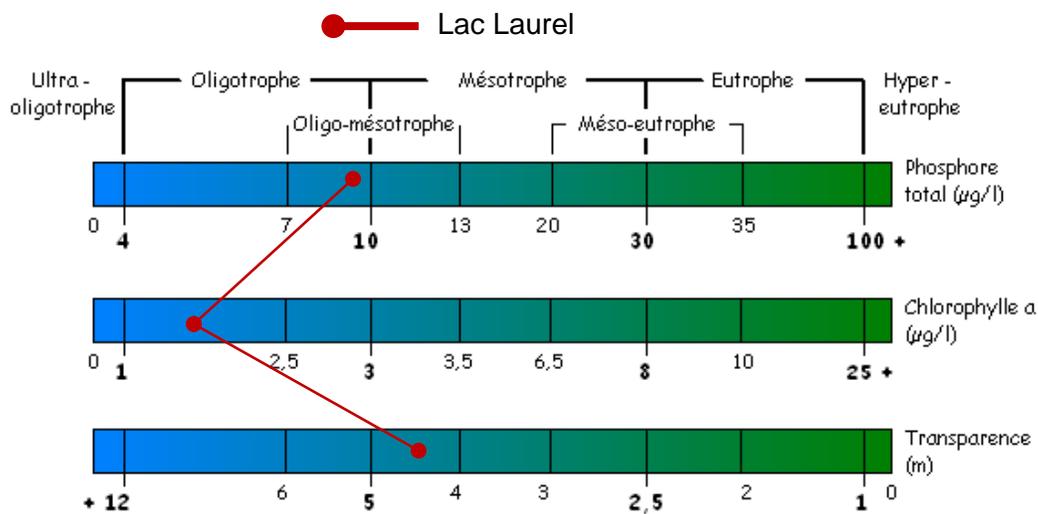
**Figure 19. Diagramme de classement du niveau trophique du lac Laurel**

Afin de déterminer le niveau trophique du lac Laurel, la méthode du MDDEP a été utilisée (Figure 19 et Tableau 20).

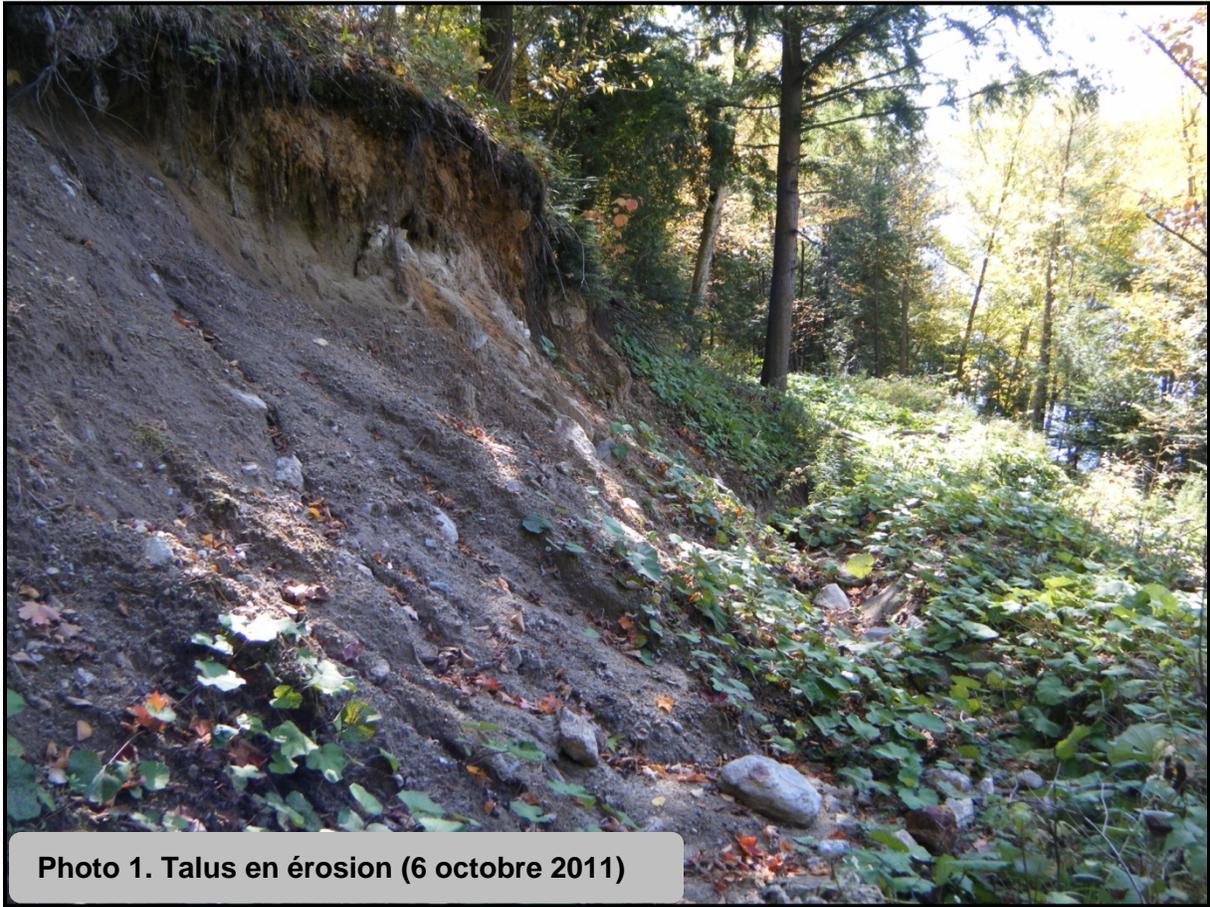
Ainsi, un seul foyer nécessitant une intervention a été repéré (Carte 6). Il s'agit d'un talus en érosion situé en rive d'un cours d'eau près de son embouchure dans le lac des Seize-Îles (Photo 1).

- 15) Exiger que des travaux correcteurs soient effectués au foyer d'érosion répertorié, afin de limiter la dégradation de la qualité de l'eau dans le bassin versant.
